**A térmita de madeira seca no  
Arquipélago dos Açores:  
Determinação de novo foco de  
infestação na localidade de  
Santa Cruz, freguesia das  
Ribeiras – Lajes do Pico**

**Autores:** Filomena Ferreira, Orlando Guerreiro & Paulo A. V. Borges

Angra do Heroísmo  
Abril de 2011

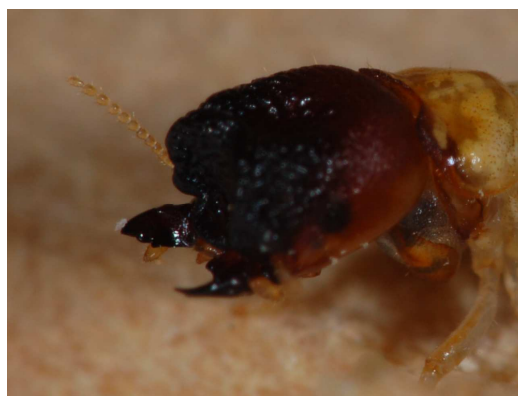
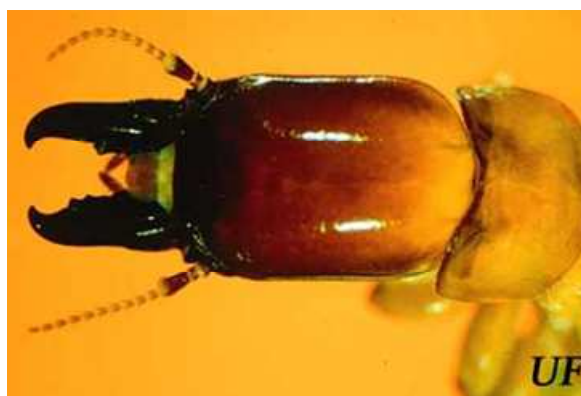
**Figura 3: Comparação dos soldados de duas espécies de madeira seca existentes nos Estados Unidos da América.**

*Cryptotermes brevis* (Walker)  
Fotografia de : Pedro Cardoso, Portal da Biodiversidade

*Incisitermes minor* (Hagen)  
Fotografia de : R.H. Scheffrahn, Universidade da Florida

Acredita-se que a praga de térmitas existe na localidade há vários anos e poderá ter tido mais do que um ponto de origem, sendo no entanto muito plausível que a “porta de entrada” do insecto na freguesia, tenha sido comum: madeiras aplicadas trazidas dos Estados Unidos. É uma localidade com vários emigrantes, principalmente no estado da Califórnia, e muitos dos imóveis vistoriados permanecem fechados, por vezes durante vários anos. Esta premissa de que a entrada da espécie de madeira seca terá sido originada através da vinda de materiais da Califórnia (EUA) suscita a probabilidade de estarmos presentes com uma outra espécie que não a, já muito dispersa no arquipélago, *Cryptotermes brevis* (Walker), mas sim da espécie *Incisitermes minor* (Hagen) bastante comum no estado da Califórnia (Figura 3).

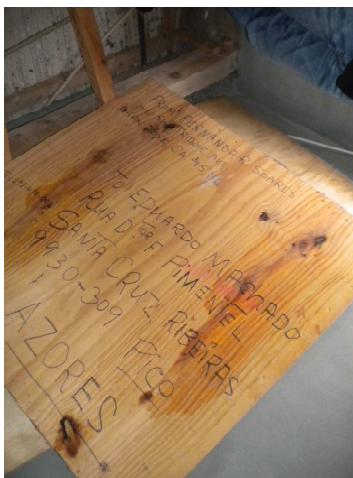
Em alguns dos edifícios a origem da infestação é inequívoca, como é o caso de uma habitação em que o sótão, totalmente constituído por madeira, tem partes de caixotes de madeira, oriundos da Califórnia, a forrar o chão (Figura 4). Estas madeiras, infestadas por

térmita de madeira seca, estão depositadas no sótão há uma dúzia de anos e actualmente as colónias já se expandiram para o tecto.

**Figura 4: Partes de caixotes de madeira infestados com térmita de madeira seca, oriundos de San Jose, Califórnia, depositados num sótão em habitação na localidade de Santa Cruz das Ribeiras.**

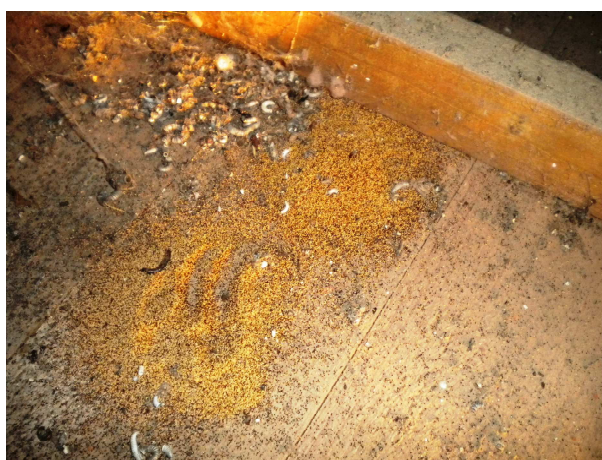
Uma boa parte dos imóveis em que a infestação é positiva, a mesma está circunscrita às zonas da falsa, as quais são de difícil acesso (Figura 5).

**Figura 5: Produção orgânica de térmita de madeira seca em falsa na localidade de Santa Cruz das Ribeiras – indício inequívoco da presença de uma espécie de térmita de madeira seca.**

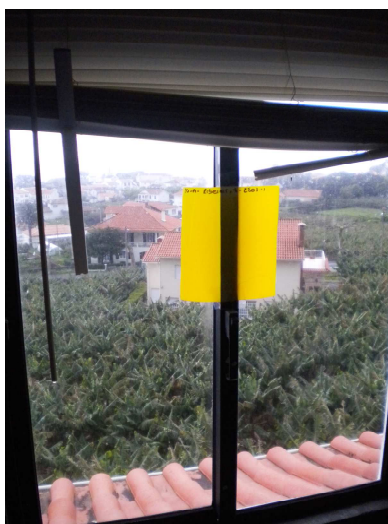
**Figura 6: Armadilha cromotrópica colocada em janela do sótão de uma das habitações infestadas com térmita de madeira seca na localidade de Santa Cruz das Ribeiras**

Foi iniciado um processo de monitorização e controlo da térmita de madeira seca nesta localidade, à semelhança do que se tem feito nos últimos dois anos nas restantes ilhas com presença da praga, através da colocação de armadilhas cromotrópicas nos edifícios infestados (Figura 6). Estas armadilhas vão permitir não só determinar o nível da infestação, bem como controlar a dispersão das colónias durante a fase de enxameamento.
