**A térmita de madeira seca no  
Arquipélago dos Açores:  
Relatório de infestação nas  
localidades de Santa Cruz,  
freguesia das Ribeiras e Calheta  
do Nesquim – Lajes do Pico**

**Autores:** Orlando Guerreiro, Filomena Ferreira, Annabella Borges,  
Nuno da Ponte & Paulo A. V. Borges

Angra do Heroísmo  
Agosto de 2012

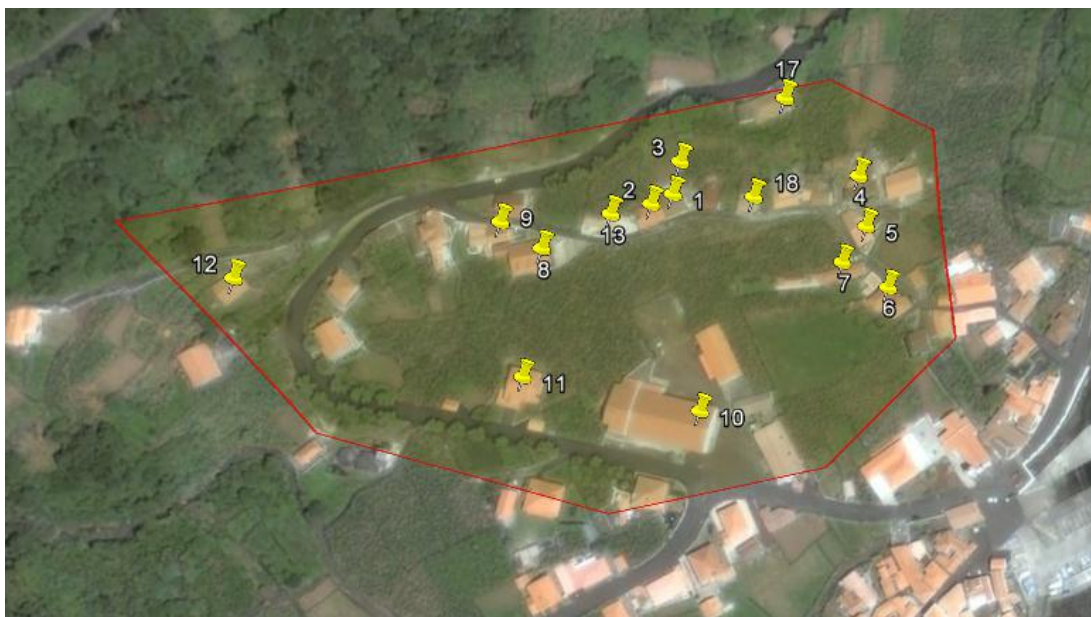
Os edifícios infestados estão muito próximos uns dos outros, estando inseridos num raio de 100 metros, o que, aliado ao facto de a maioria dos edifícios não possuírem qualquer camada isolante entre as telhas e o travejamento do tecto, facilita a dispersão da praga em época de enxameamento (Figura 3-1).

Figura 3-1: Vista aérea de Santa Cruz das Ribeiras, com marcação a vermelho do perímetro de infestação e habitações com vestígios de infestação (respectivos contactos na Tabela 1).

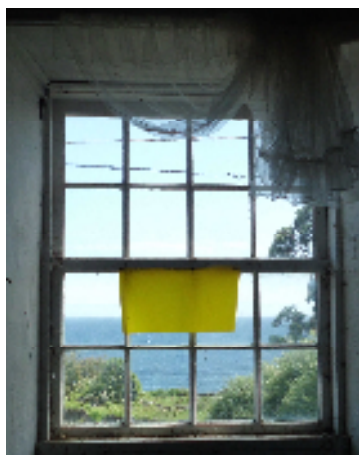
**Figura 3-3: armadilha colocada em habitação na localidade das Ribeiras na freguesia de Santa Cruz das Ribeiras.**

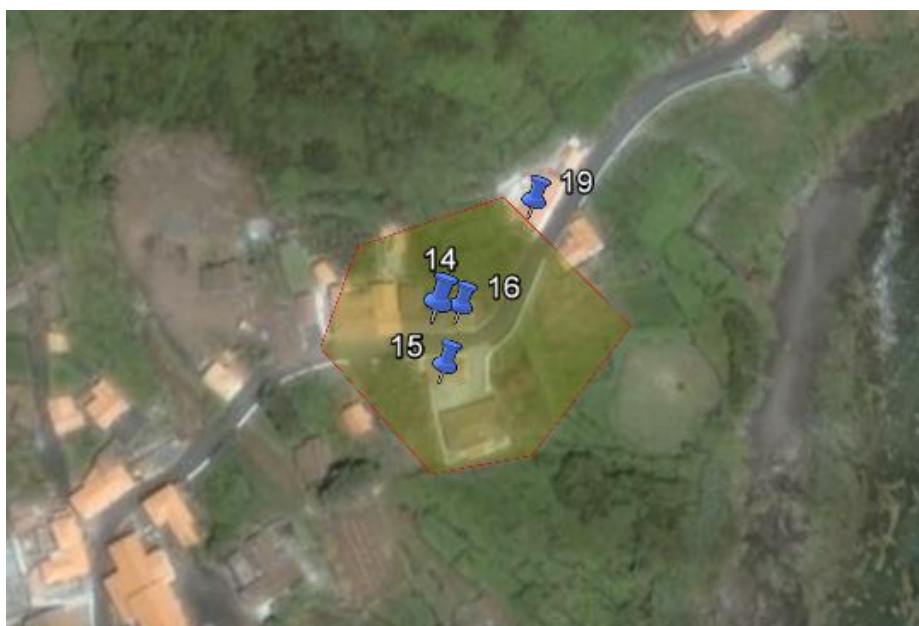
Na freguesia da Calheta de Nesquim o número de edifícios é bastante menor, sendo afectados pela praga 3 edifícios, estando dois destes bastante afectados.

**Figura 3-4: Vista aérea da Calheta do Nesquim, com marcação a vermelho do perímetro de infestação e habitações com vestígios de infestação (respectivos contactos na Tabela 1).**

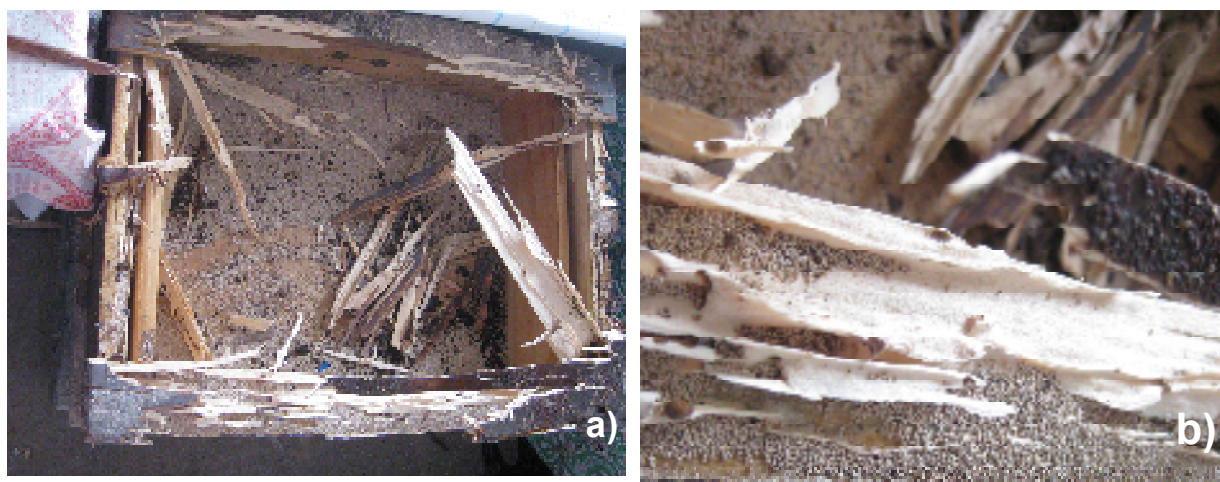
Figura 3-5: Parte de mobiliário completamente destruído – a); e, detalhe de galeria e partículas resultantes da produção orgânica – b).

As figuras acima são bastante elucidativas do grau de infestação existente nestas duas habitações. Estes dois imóveis, localizados na Calheta de Nesquim, são os mais afectados pela praga (nível de infestação D).

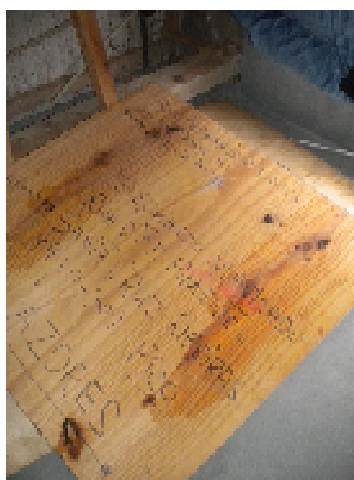
**Figura 3-8: Partes de caixotes de madeira infestados com térmita de madeira seca, oriundos de San Jose, Califórnia, depositados num sótão em habitação na localidade de Santa Cruz das Ribeiras.**

A poucos metros do imóvel onde inicialmente foi detectado o problema, existe uma habitação recuperada há 2 anos. O edifício anterior tinha cerca de 60 anos e segundo relatos de vizinhos, há mais de 20 anos que se detectou deterioração da madeira e “presença de bichos”, não se conseguindo, no entanto, determinar o destino final dado às madeiras supostamente infestadas. Na traseira do imóvel mantém-se um anexo de origem, cujo tecto se encontra infestado. Este anexo, segundo relato do antigo proprietário, era usado para guardar caixotes de madeira vindos dos Estados Unidos da América.

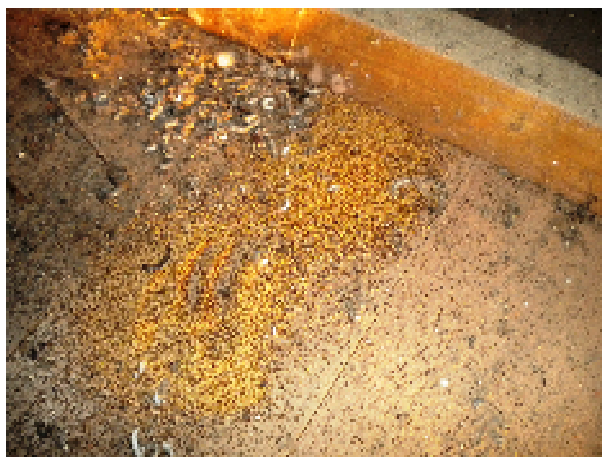
Uma boa parte dos imóveis em que a infestação é positiva, a mesma está circunscrita às zonas da falsa, as quais são de difícil acesso (Figura 3-9).

**Figura 3-9: Produção orgânica de térmita de madeira seca em falsa na localidade de Santa Cruz das Ribeiras – indício inequívoco da presença da uma espécie de térmita de madeira seca.**
